リコール届出一覧表

リコール届出番号	4129	リコール開始日	平成29年10月23日
届出者の氏名又は名称	東プレ株式会社 問合せ先：品質管理部 代表取締役社長 内ヶ崎 真一郎 TEL：0285-56-3652		
不具合の部位（部品名）	縦根太固定用Uボルト		
基準不適合状態にあると認める構造、装置又は性能の状況及びその原因	冷蔵冷凍車の縦根太とシャーシフレームを固定しているUボルト（以下、「縦根太固定用Uボルト」という。）において、取付位置が不適切なため、悪路走行時に、後軸の左側リーフスプリングを固定しているUボルト（以下、「リーフ固定用Uボルト」という。）が干渉することがある。そのため、そのままの状態で使用を続けると、縦根太固定用Uボルトとリーフ固定用Uボルトが破損し、リーフスプリングがずれて、最悪の場合、走行安定性が損なわれるおそれがある。		
改善措置の内容	全車点検を実施し、縦根太固定用Uボルト及びリーフ固定用Uボルトが干渉しているものは、各Uボルトを新品に交換のうえ、縦根太固定用Uボルトを車軸後方に移設する。また、干渉していないものについては、縦根太固定用Uボルトを車軸後方に移設する。		
不具合件数	12件	事故の有無	なし
発見の動機	市場からの情報による。		
自動車使用者及び自動車分解整備事業者等に周知させるための措置	<ul style="list-style-type: none"> ・ 使用者：ダイレクトメールまたは直接訪問により通知する。 ・ 自動車分解整備事業者：日整連発行の機関紙に掲載する。 ・ 改善実施済車には、運転者席側ドア開口部のドアストライカー付近にNo.4129のステッカーを貼付する。

改善箇所説明図

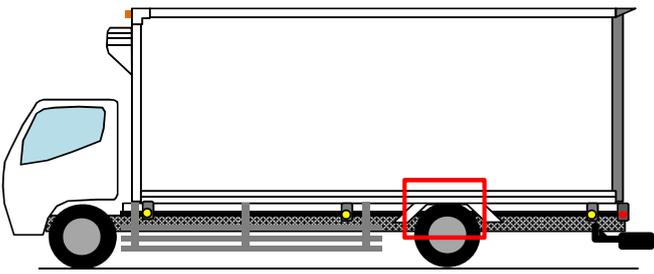
左リア車軸部

縦根太固定用Uボルト

【不具合発生部位】
 冷蔵冷凍車の縦根太とシャーシフレームを固定しているUボルト(以下、「縦根太固定用Uボルト」という。)において、取付位置が不適切なため、悪路走行時に、後軸の左側リーフスプリングを固定しているUボルト(以下、「リーフ固定用Uボルト」という。)が干渉することがある。そのため、そのままの状態で使用を続けると、縦根太固定用Uボルトとリーフ固定用Uボルトが破損し、リーフスプリングがずれて、最悪の場合、走行安定性が損なわれるおそれがある。

【改善の内容】
 全車点検を実施し、縦根太固定用Uボルト及びリーフ固定用Uボルトが干渉しているものは、各Uボルトを新品に交換のうえ、縦根太固定用Uボルトを車軸後方に移設する。また、干渉していないものについては、縦根太固定用Uボルトを車軸後方に移設する。

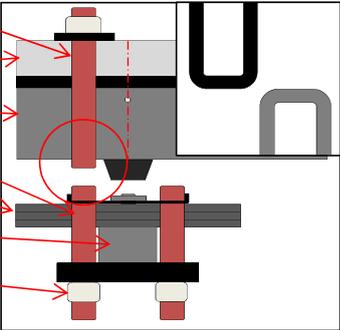
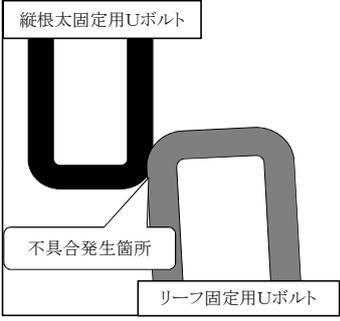
干渉発生箇所詳細図

不具合発生箇所

悪路走行時に干渉するおそれがある
