リコール届出一覧表

リコール届出日:令和2年3月26日

リコール届出番号	4696	リコール開始日	令和2年3月27日
届出者の氏名又は名称	東プレ株式会社 代表取締役社長 内ヶ崎 真一郎 問合せ先 : 品質管理部 TEL : 0285-56-3652		
不具合の部位(部品名)	燃料装置(燃料タンク)		
基準不適合状態にあると認める構造、装置又は性能の状況及びその原因	燃料タンクにおいて、ドレンプラグの燃料タンクへの組み付け作業が不適切なため、ドレンプラグが適切に締め付けられていないものがある。 そのため、そのままの状態で使用を続けると、ドレンプラグ部より燃料が漏れるおそれがある。		
改善措置の内容	全車両、燃料タンクドレンプラグを規定トルクで締め付ける。		
不具合件数	0件	事故の有無	0件
発見の動機	サプライヤーからの情報による。		
自動車使用者及び自動車分解整備事業者等に周知させるための措置	<ul style="list-style-type: none"> ・ 使用者:ダイレクトメールまたは直接訪問等で通知する。 ・ 自動車分解整備事業者:使用者を把握しているため、周知のための措置はとらない。 ・ 改善実施済車には、運転者席側ドア開口部のドアロックストライカー付近にNo.4696のステッカーを貼付する。

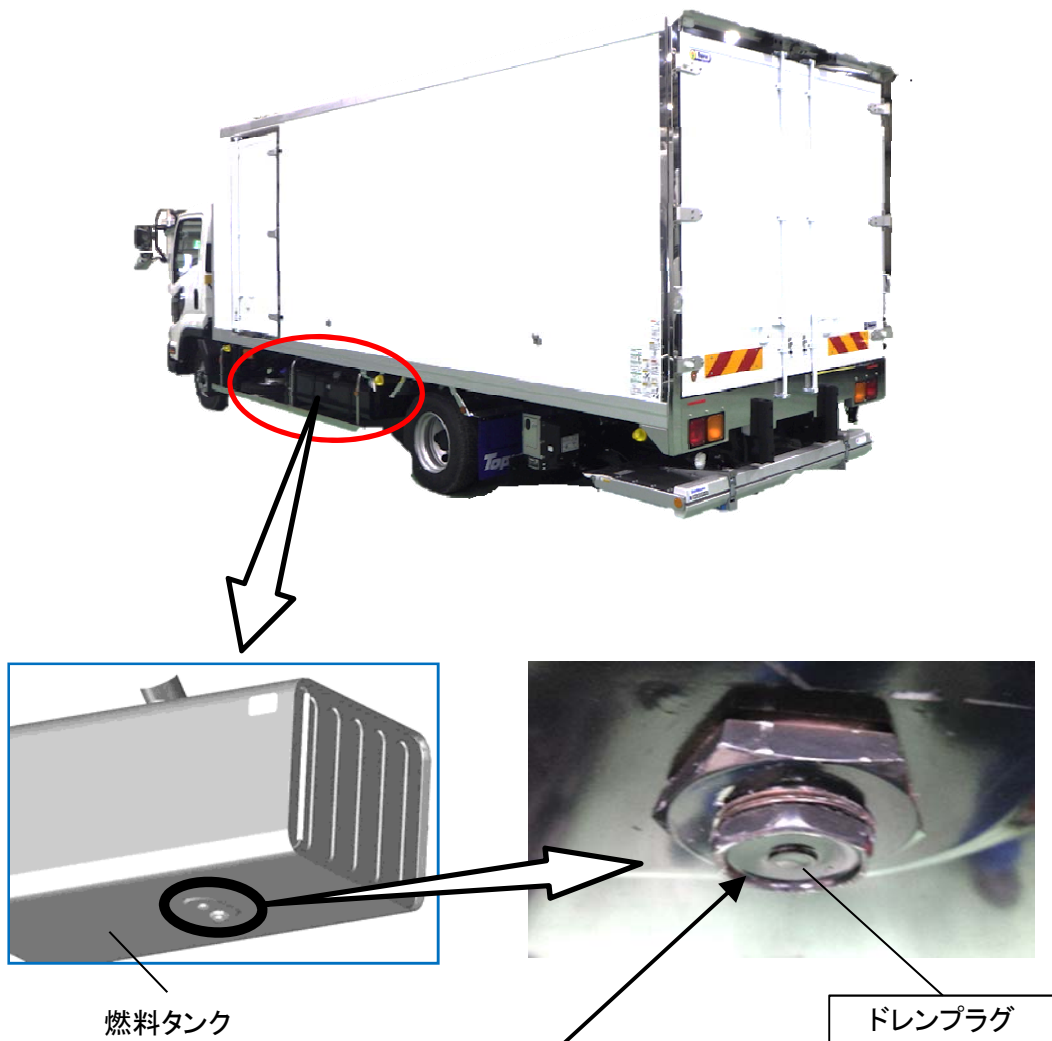
改善箇所説明図

基準不適合発生箇所

燃料タンクにおいて、ドレンプラグの燃料タンクへの組み付け作業が不適切なため、ドレンプラグが適切に締め付けられていないものがある。
そのため、そのままの状態で使用を続けると、ドレンプラグ部より燃料が漏れるおそれがある。

改善措置の内容

全車両、燃料タンクドレンプラグを規定トルクで締め付ける。

識別：燃料タンクの品番シールに識別シール(緑色)を貼付する。
