リコール届出書

リコール届出番号	4985	リコール開始日	令和 3年 6月28日
基準不適合状態にあると認める構造、装置又は性能の状況及びその原因	冷蔵冷凍車のエアサスペンションリモコンBOX固定ブラケットにおいて、図面指示通りの位置に部材の溶接が実施されていないため、当該ブラケットに亀裂が入ることがある。そのため、そのまま使用を続けると亀裂が進行し、最悪の場合エアサスペンションリモコンBOXが脱落し、他の交通の妨げになるおそれがある。		
改善措置の内容	全車両、エアサスペンションリモコンBOX固定ブラケットを対策品に交換する。 (今回の対策については緊急性を要した為、有効性の検証が不足しているが、検証が終了次第、必要な場合は再度届出を実施の上、恒久対策品と交換する)		
自動車使用者及び自動車分解整備事業者に周知させるための措置	<ul style="list-style-type: none"> <li>・使用者:ダイレクトメールまたは直接訪問等で通知する。</li> <li>・自動車特定整備事業者:使用者を把握しているため、周知のための措置はとらない。</li> <li>・弊社のインターネットホームページに掲載する。</li> </ul>

## リコール届出一覧表

リコール届出番号	5039	リコール開始日	令和3年 10月 15日	
届出者の氏名又は名称	東プレ株式会社 代表取締役社長 内ヶ崎 真一郎		問い合わせ先: 品質管理部 TEL 0285-56-3652	
不具合の部位(部品名)	エアサスペンションリモコンBOX固定ブラケット			
基準不適合状態にあると認める構造、装置又は性能の状況及びその原因	冷蔵冷凍車のエアサスペンションリモコンBOX固定ブラケットにおいて、図面指示通りの位置に部材の溶接が実施されていないため、当該ブラケットに亀裂が入ることがある。そのため、そのまま使用を続けると亀裂が進行し、最悪の場合エアサスペンションリモコンBOXが脱落し、他の交通の妨げになるおそれがある。			
改善措置の内容	全車両、エアサスペンションリモコンBOX固定ブラケットを対策品に交換する。 (本改善措置は、「届出番号4985」と同一対策であり、措置が完了しているものは再度交換の必要はない。)			
不具合件数	10件	事故の有無	1件	
発見の動機	市場からの情報による			
自動車使用者及び自動車特定整備事業者へ周知させるための措置	・使用者: 直接訪問等で通知する。 ・自動車特定整備事業者: 使用者を把握しているため、周知のための措置はとらない。 ・弊社のインターネットホームページに掲載する。

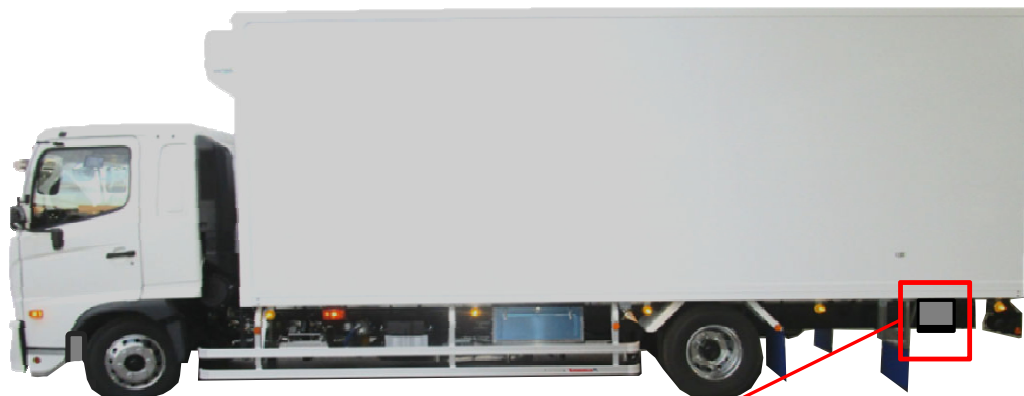
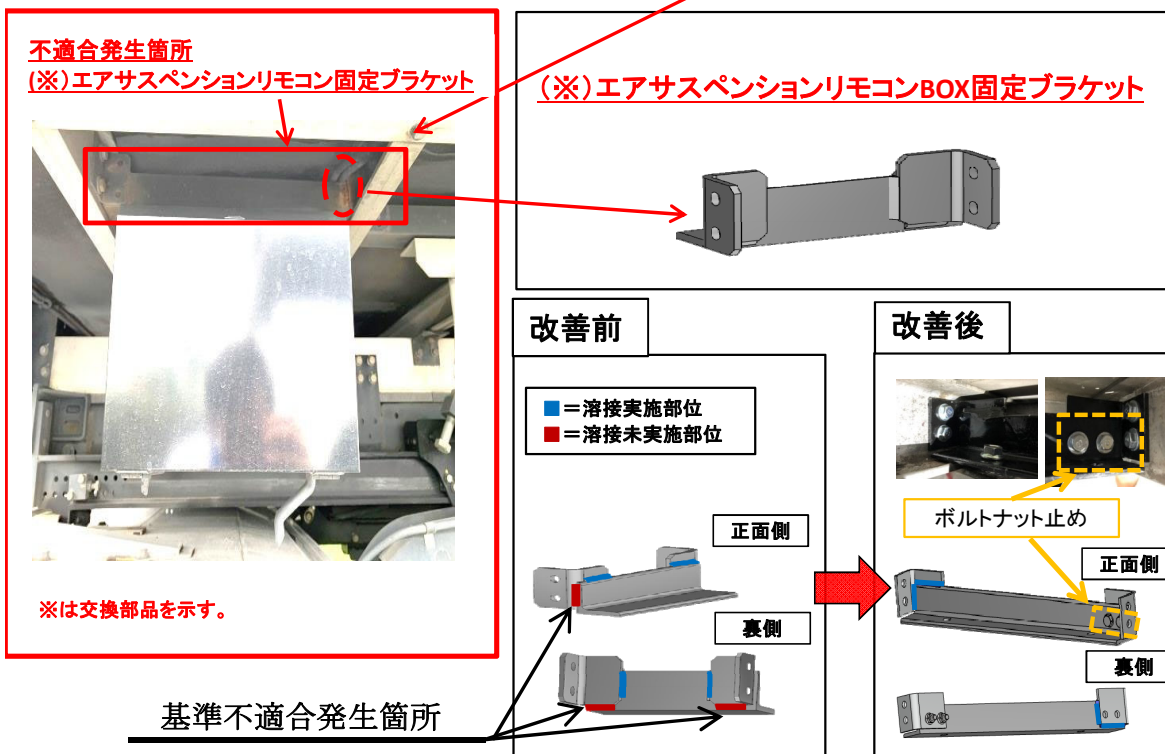
## 改善箇所説明図

冷蔵冷凍車のエアサスペンションリモコンBOX固定ブラケットにおいて、図面指示通りの位置に部材の溶接が実施されていないため、当該ブラケットに亀裂が入ることがある。そのため、そのまま使用を続けると亀裂が進行し、最悪の場合エアサスペンションリモコンBOXが脱落し、他の交通の妨げになるおそれがある。

全車両、エアサスペンションリモコンBOX固定ブラケットを対策品に交換する。  
(今回の対策については緊急性を要した為、有効性の検証が不足しているが、検証が終了次第、必要な場合は再度届出を実施の上、恒久対策品と交換する)

全車両、エアサスペンションリモコンBOX固定ブラケット正面右側に、識別シール(黄色)を貼付する。

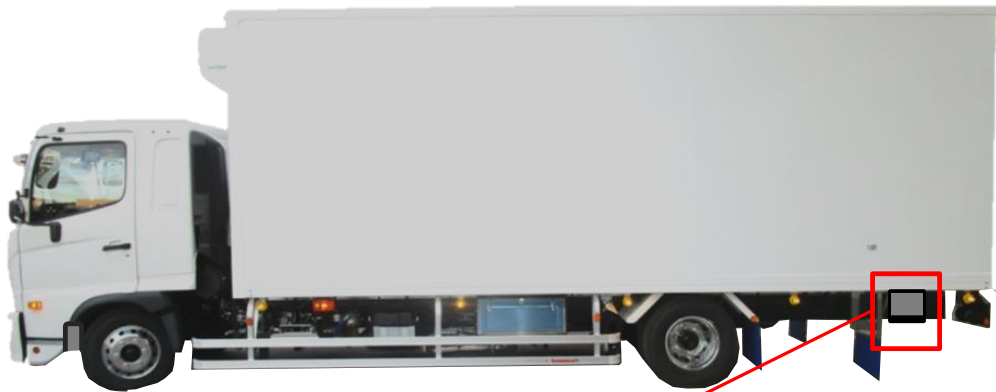
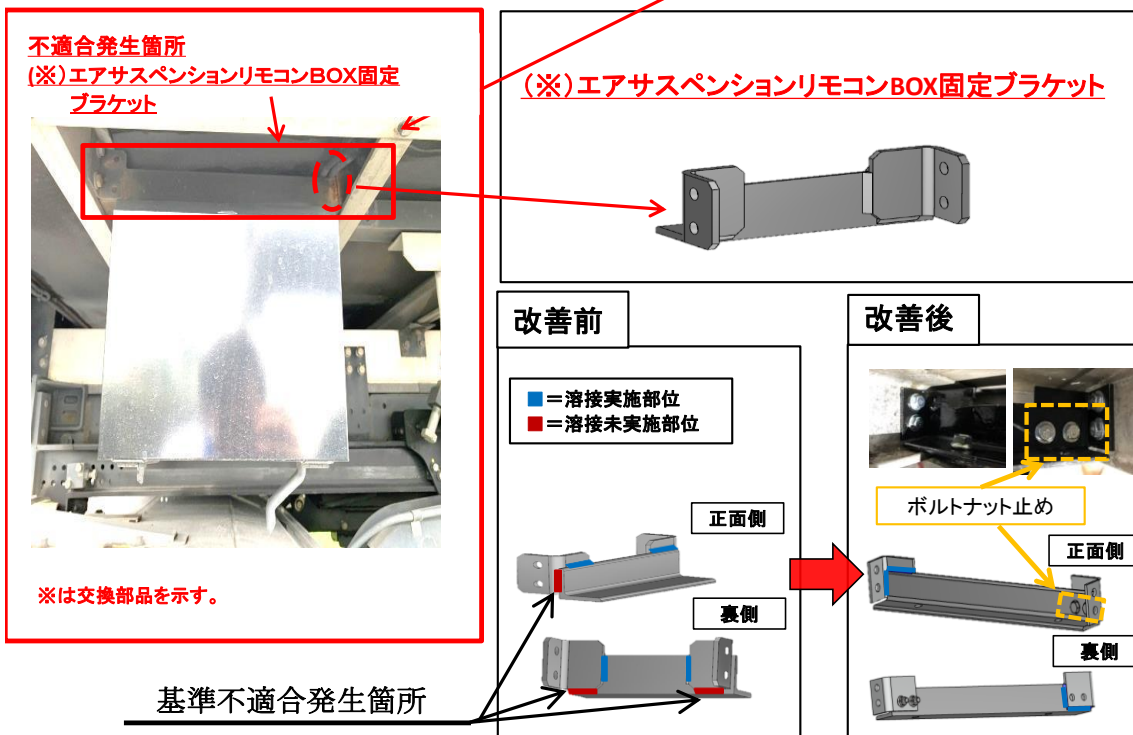
## 改善箇所説明図

冷蔵冷凍車のエアサスペンションリモコンBOX固定ブラケットにおいて、図面指示通りの位置に部材の溶接が実施されていないため、当該ブラケットに亀裂が入ることがある。そのため、そのまま使用を続けると亀裂が進行し、最悪の場合エアサスペンションリモコンBOXが脱落し、他の交通の妨げになるおそれがある。

全車両、エアサスペンションリモコンBOX固定ブラケットを対策品に交換する。  
 (本改善措置は、「届出番号4985」と同一対策であり、措置が完了しているものは再度交換の必要はない。)

全車両、エアサスペンションリモコンBOX固定ブラケット正面右側に、識別シール(黄色)を貼付する。
